TRANSPORTE

COLOMBIA OPTIMIZA SU SEÑALIZACIÓN MARÍTIMA

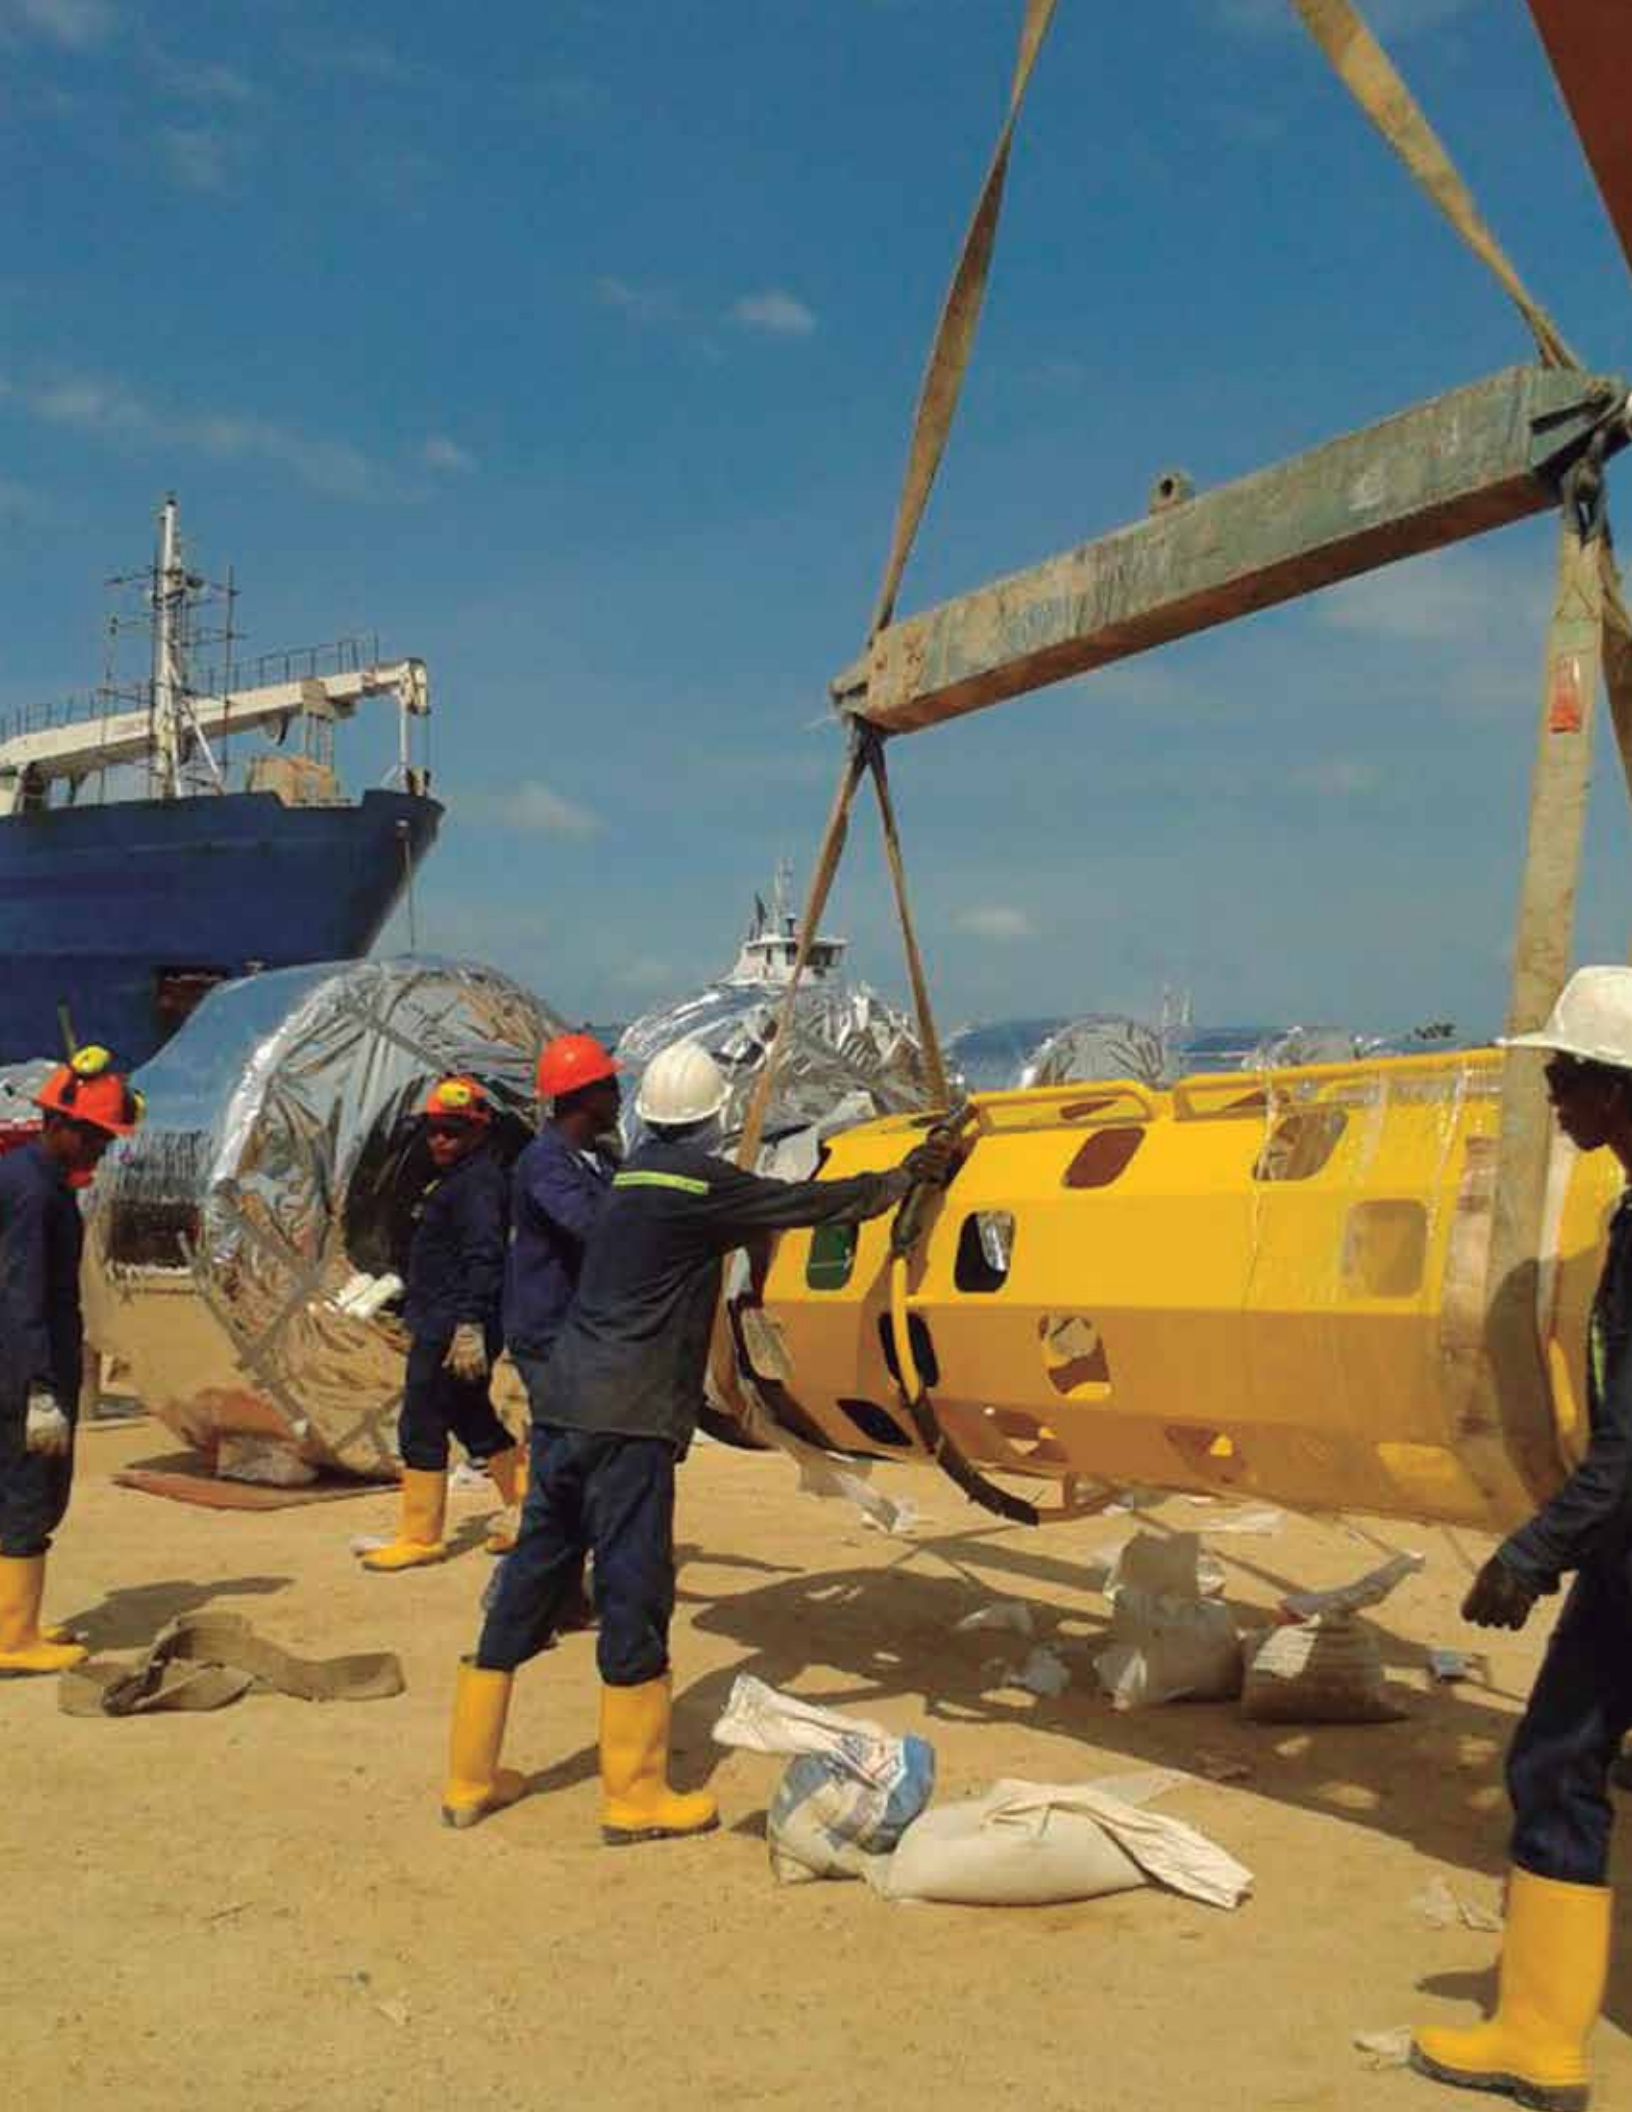
Imagen Izq: Trabajos de modernización y mantenimiento de las ayudas de la navegación los cuales se encuentran enmarcados en el proyecto “Demarcación marítima” de Dimar. Por: Archivo DIMAR

Con el cambio tecnológico de las boyas, que antes eran de metal y ahora son de polietileno, recubierta por una capa de poliuretano elastómero, y el crecimiento al cubo de las mismas (alto, largo y ancho), se evitó los daños a las embarcaciones cuando éstas colisionaban con estos artefactos y se mejoró la visibilidad de los mismos, ya que ahora las boyas son más robustas y grandes.

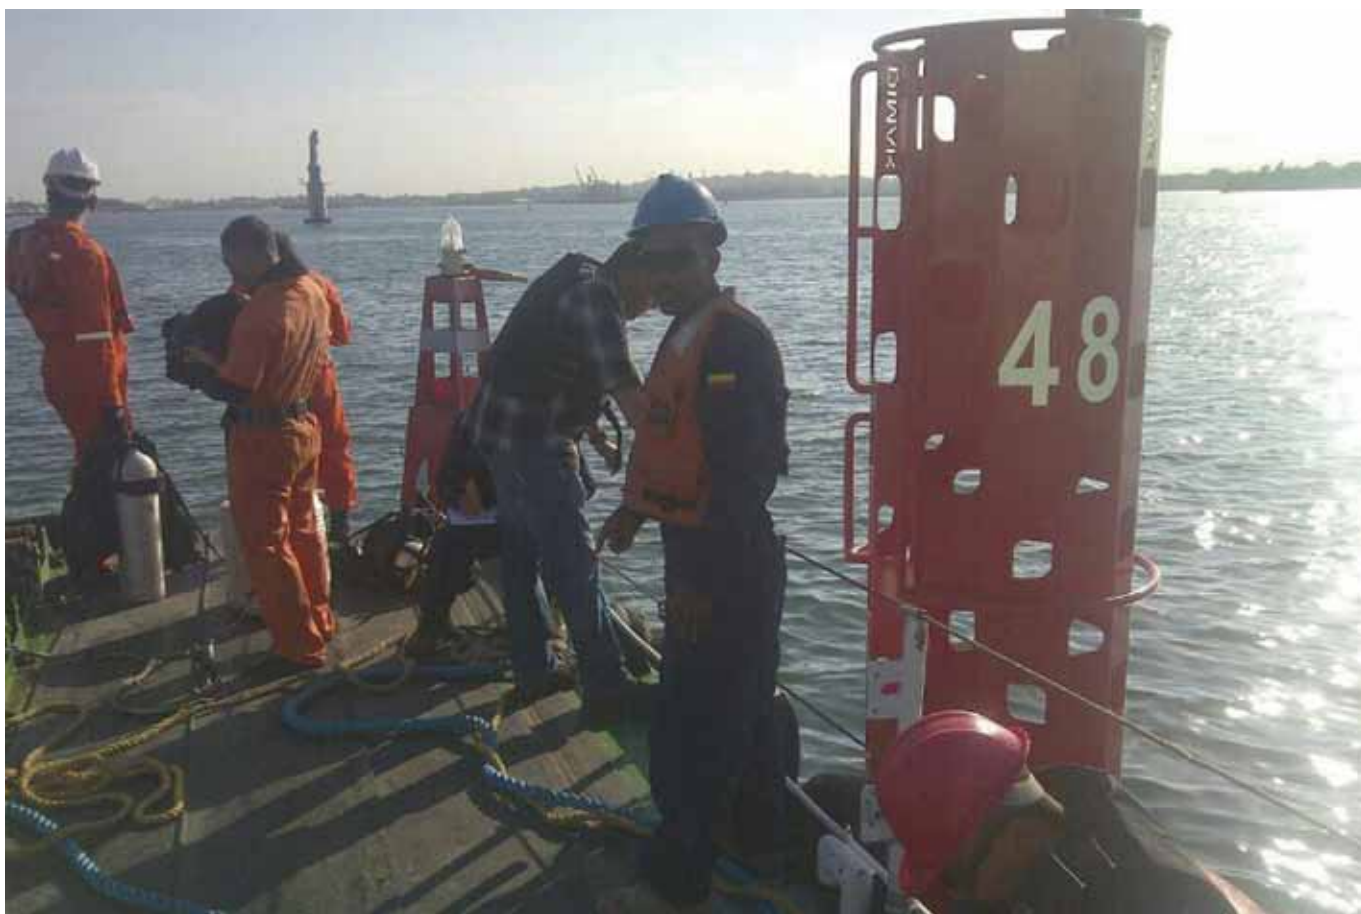
Imagen: Los litorales Pacífico y Caribe y el cauce del río Magdalena son los canales marítimos demarcados por el grupo de Señalización Marítima de la Dirección General Marítima de Colombia. **Por:** Archivo DIMAR

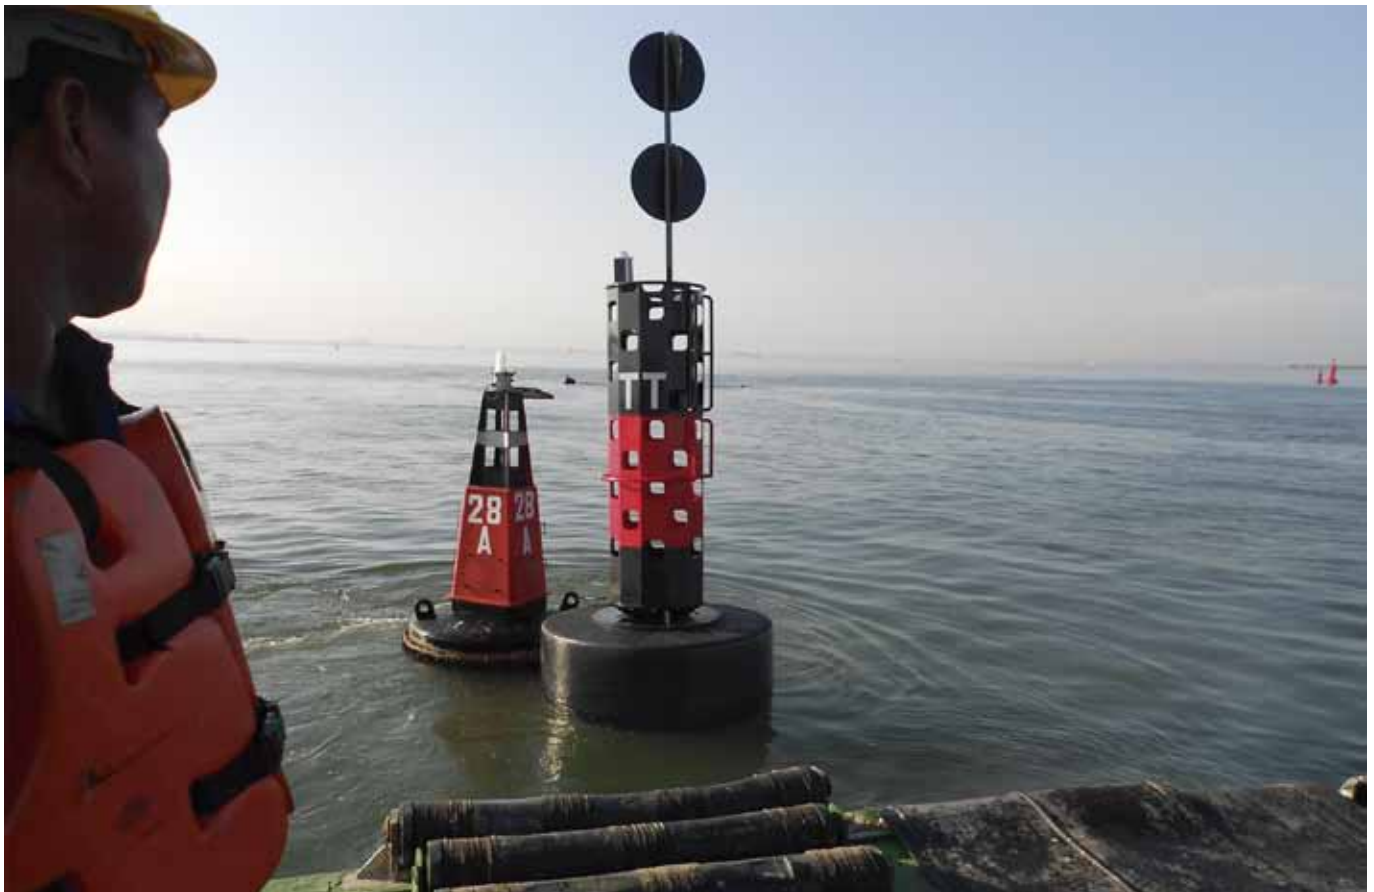
Imagen: Sistema de Señalización Marítima del Pacífico Colombiano, compuesto por faros, boyas, balizas y enfilaciones proporciona a los navegantes que se movilizan por nuestra extensión del Océano Pacífico, los medios para tránsito seguro de las embarcaciones, la preservación de la vida humana en el mar y la conservación del medio ambiente marino – costero, al indicar su ubicación, al referenciar los peligros en las proximidades de la costa, al permitir el ingreso seguro por los canales navegables y permitir el arribo y zarpe seguro de los puertos. **Por:** Archivo DIMAR

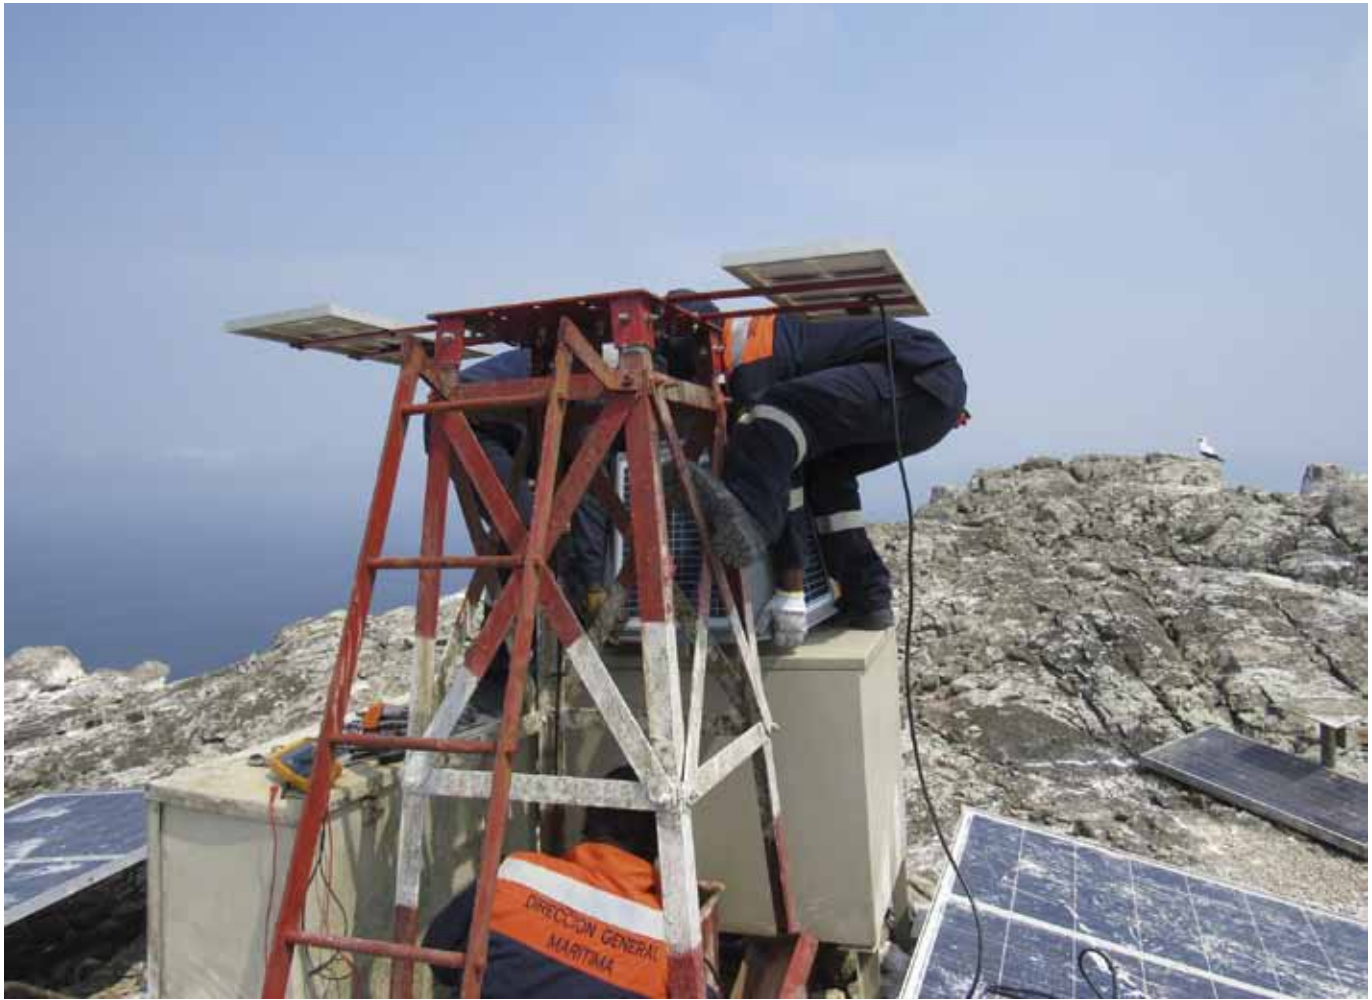
Imagen: La instalación de la linterna de luz autocontenida en el faro ubicado en la cima de Malpelo tuvo una duración de dos días. Fue un trabajo arduo para el personal de Señalización Marítima del Pacífico debido a que algunos sectores de la isla se presentan hasta 90° de inclinación, lo que dificulta significativamente tanto el ascenso como el descenso. **Por:** Archivo DIMAR.

El último de ellos fue el cambio de la linterna del faro ubicado en la cima de la Isla Malpelo, que ahora posee un alcance lumínico de hasta 33 millas náuticas, cumpliendo así los estándares de calidad exigidos a nivel mundial por la Asociación Internacional de Ayudas a la Navegación Marítima y Autoridades de Faros (IALA). Además de ello, posee un módulo de telecontrol el cual puede ser monitoreado satelitalmente en la aplicación web de telecontrol de Dimar, donde se puede verificar si está fuera de servicio, emitir alarmas de destellador, baja corriente, batería baja, sobreconsumo del panel solar, sobreconsumo de los led y destello erróneo.
